■ **ボンゴシの経年変化** ～設置から21年後の姿～
＜江東区立若洲公園＞

施 工/1991年
撮 影/2012年3月

【江東区立若洲公園・木柵】
支柱/ボンゴシ(アゾベ) 150×150、横木/ボンゴシ(アゾベ)

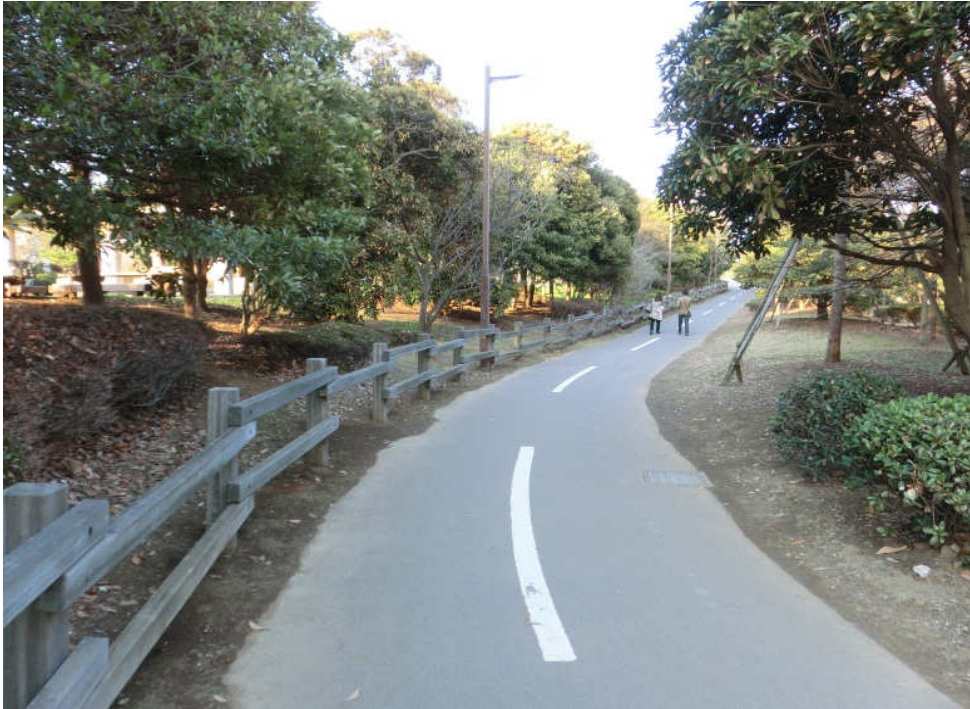
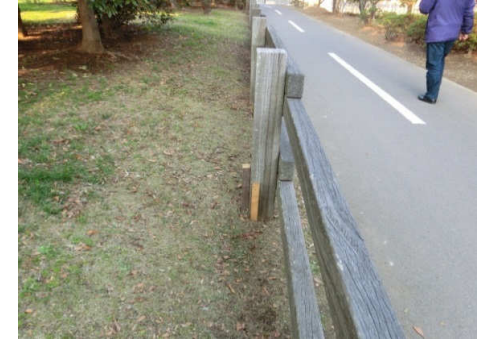
若洲公園の散策路(サイクルロード)に、木柵がせっちされている。横木、支柱ともにボンゴシが使われている。1991年竣工で今年21年目を迎える。強度と塩害という一般的には良い条件とは言えないが、ここではそれが幸いし、20年が経過した今もほとんど腐食が見られない。維持・管理面での経済的な貢献は大きい。

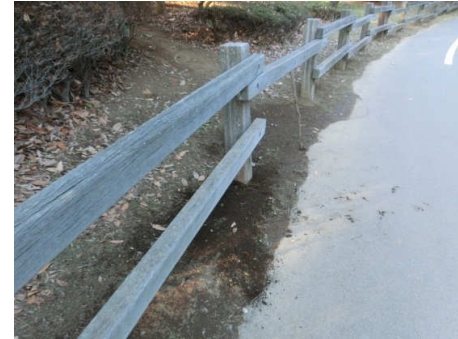
【横木】腐食は見られない。

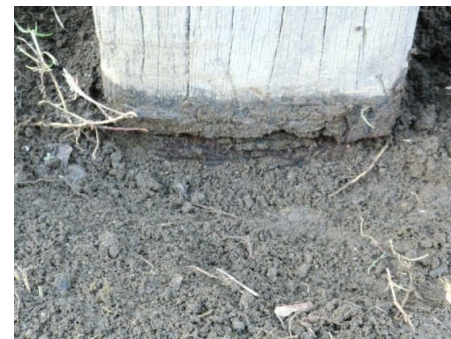
【支柱】全体の1割弱が根元で腐食が見られる。国内では、一般的にボンゴシは十年程度で腐食しているが(長崎ハウステンボス、横浜シーパラダイス)、この公園は海に面しているため、塩と強い風による乾燥で耐久性が増したと思われる。根本部に鋼管を施していれば30年位は耐えられると思われる。
