■板目と柵目 設置後18年目の姿  
＜熊本県花畑公園＞  
支柱、横木はレッドウッド材使用

施工 / 1993年3月  
撮影 / 2011年6月

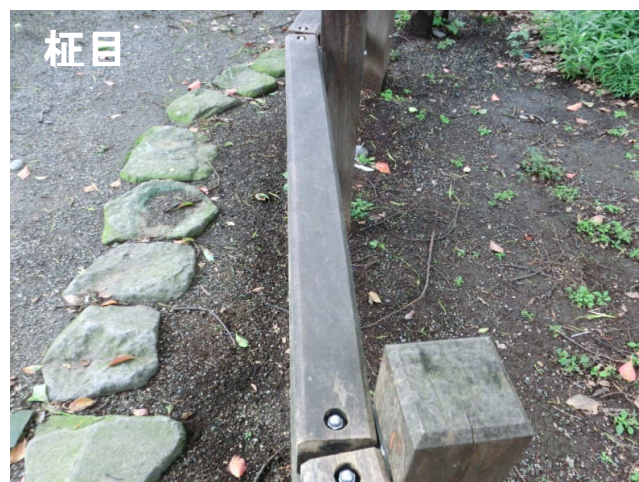
板目材はエアクラックで割れが発生し、後に腐食が始まります。一方、柵目材には日割れがなく、腐食のない綺麗な状態です。30年以上を耐久を考えるなら、支柱の下部と地面の接点をできるだけ少なくし、頭部は5%程度の勾配でカットし、雨水が滞らないようにするなどの工夫により長い使用が可能になります。

20年以上の耐久性を求める現場であれば、柵目をかまぼこ加工にすべきです。

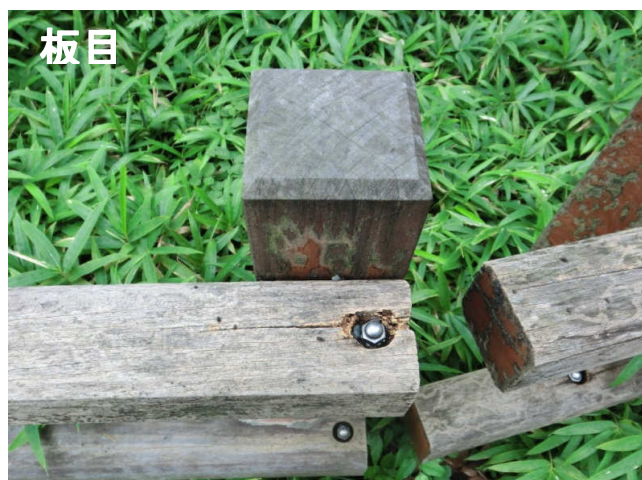
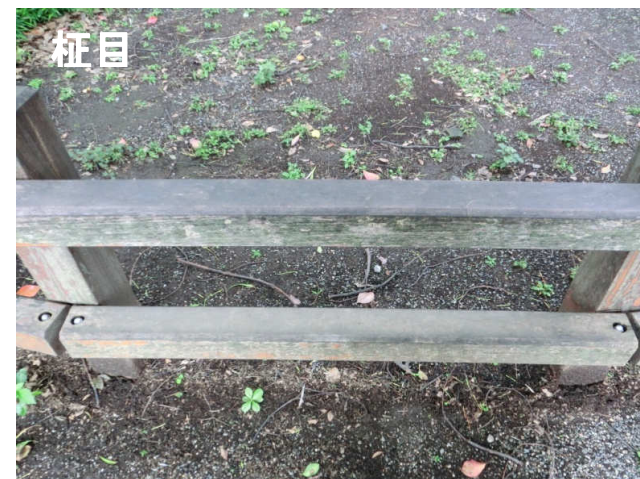
腐食は見られません。
